# WATERKWALITEIT VERBETEREN IN DE GEMEENTE MOERDIJK

## OP ZOEK NAAR FOUTIEVE AANSLUITINGEN IN HET HEMELWATERRIOOL

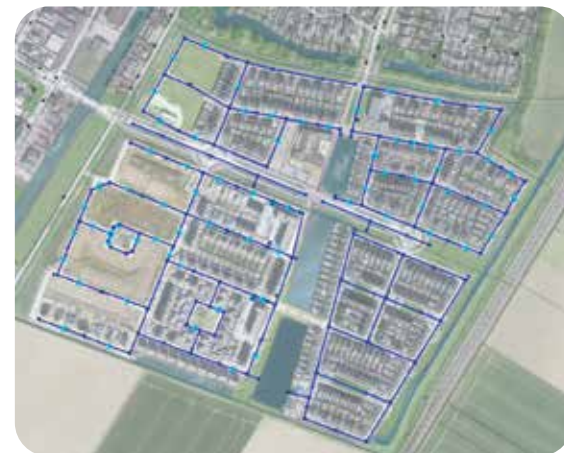
- – Bemonsteringspunten
- ➡ – Waterstroomrichting

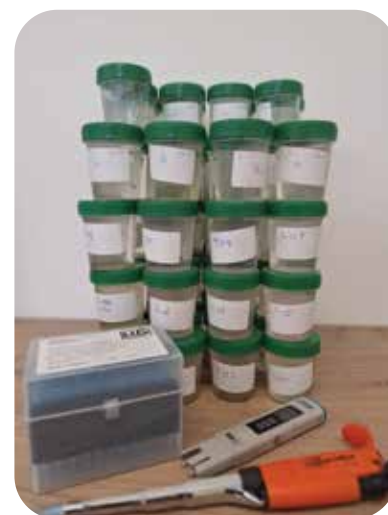
Bij droog weer werden 164 watermonsters genomen op bemonsteringspunten in het hemelwaterriool van Bosselaar. Ter plaatse werd ammonium ( $\text{NH}_4^+$ ) gemeten met teststrips om snel mogelijke verontreiniging door afvalwater te detecteren.

Alle monsters zijn later in het laboratorium van Sanitas Water geanalyseerd op:

- *E. coli* – aanwezigheid van fecale bacteriën.
- Ammonium ( $\text{NH}_4^+$ ) – indicatie van huishoudelijk rioolwater.
- Geleidbaarheid (EC) – onderscheid tussen watersoorten: regenwater (laag), grondwater (hoog) of rioolwater (variabel).

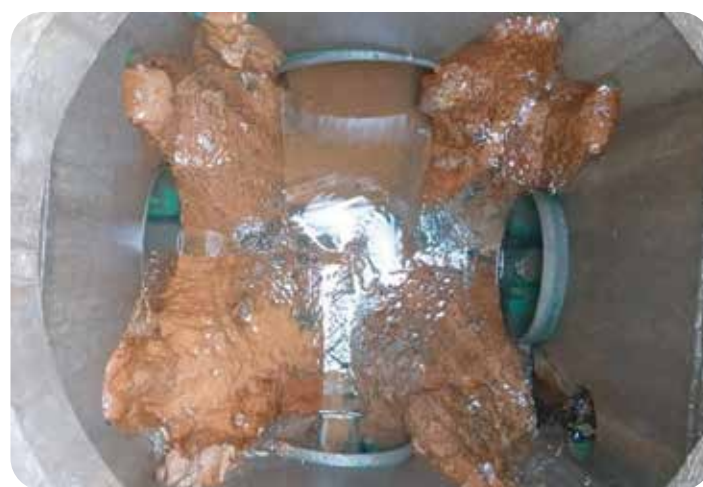
- Hoge EC-waarden bevestigden dat er op grote schaal grondwater in het hemelwaterriool infiltreert.
- Op vier locaties kwamen verhoogde *E. coli* en ammonium metingen voor, wat op foutieve aansluitingen wijst.
- Grondwater brengt waarschijnlijk nutriënten naar het oppervlaktewater en stimuleert blauwalg groei.
- Infiltratie verdunt de vervuiling, waardoor foutieve aansluitingen lastig te bevestigen waren.
- De kaartanalyse hielp om prioritaire locaties voor toekomstig onderzoek te identificeren.

Uit onderzoek op verschillende locaties bleek dat, hoewel er enkele foutieve aansluitingen waren (geschat op 3% per kilometer hemelwaterriool\*), de hoofdzaak de instroom van grondwater was. Deze infiltratie brengt niet alleen overtollige nutriënten naar het oppervlaktewater, maar maakt het ook lastig om vervuiling door afvalwater nauwkeurig te identificeren. Om betrouwbare vervolgmetingen uit te kunnen voeren, moet het systeem eerst worden afgedicht of aangepast om de instroom van grondwater te minimaliseren.

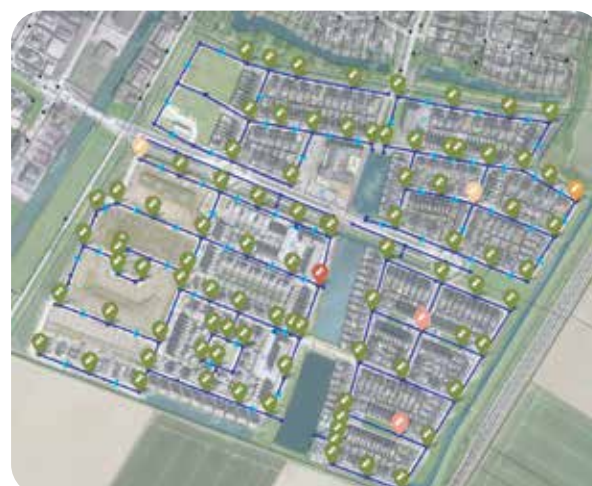
- – Geen foutaansluiting
- – Geen foutaansluiting (lichte verontreiniging)
- – Mogelijke foutaansluiting (verontreiniging met  $\text{NH}_4^+$ )
- – Foutaansluiting (verder weg)
- – Foutaansluiting (dichterbij)
